Machbarkeitsstudie Auenwälder Bodensee, Teil Goldach und Steinach

Bericht

November 2009

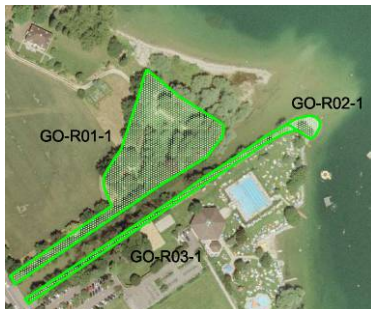
Massnahmen Goldach

Goldach (siehe links):

- GO-R01 1: harte Uferverbauung entfernen
- GO-R02 1: Rückbau Mole?
- GO-R03 1: Eigendynamik sicherstellen

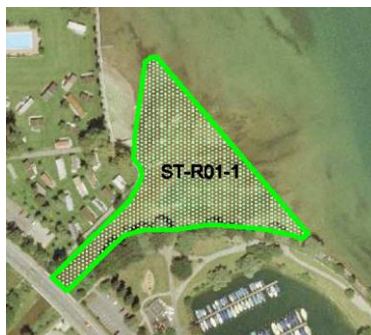
Massnahmen Steinach

Steinach:

ST-R01 1: Renaturierungspotenzial auf Schuttfächer, eigendynamische Entwicklung zulassen

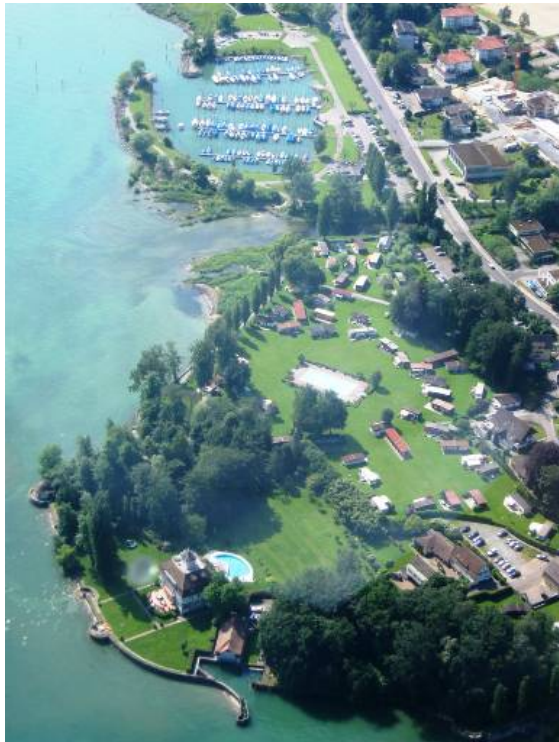
Luftbild 2009, Blick-Richtung Südost (T. Oesch)

Auf der östlichen Seite besteht eine Hafensemole mit Hafen. Der Zugang zum Ufer und Delta ist unbeschränkt möglich. Es besteht hier aber ein Badeverbot (Tafel bei Rampe). Dieses ist wohl eher für den Hafen wegen dem Bootsverkehr gedacht. Die Steinach selber ist wenig einladend zum Baden, das Ufer bei der Rampe wird aber teilweise sogar von Familien genutzt. Die öffentlich zugängliche Grünfläche auf der Mole hat Aufwertungspotential (siehe 6.3).

Die öffentlich zugängliche Grünfläche auf der Hafentmole hat Aufwertungspotential. Am seeseitigen Rand der Hafentmole besteht ein unschöner Uferschutz, ein mit einer Filtermatte abgedeckter Steinwall aus dem letzten Hochwasser. Das Geotextil ist an vielen Stellen aufgerissen und sollte entfernt werden. Allenfalls ist eine Umgestaltung mit einer Dammerhöhung nötig.

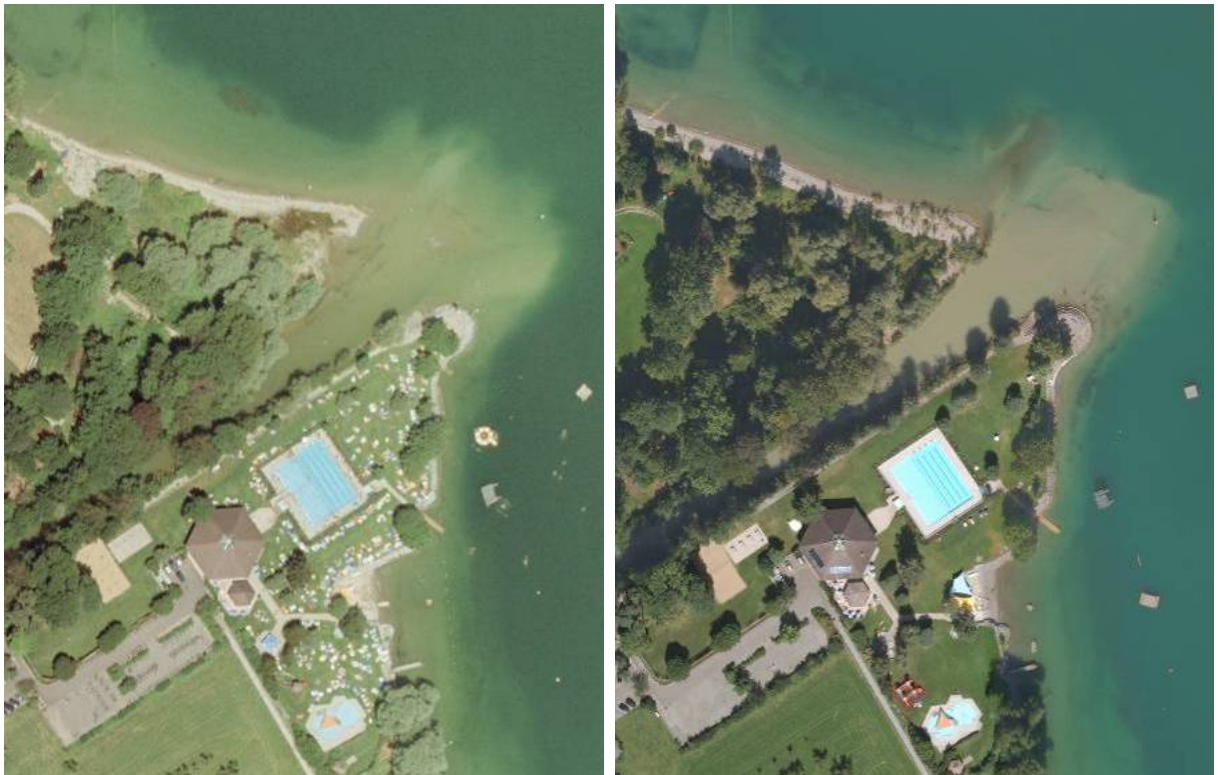
Heute liegt die Uferlinie deutlich weiter seewärts als noch 1936. Das Delta wächst stetig, eine aktive Auenwaldbildung ist aber nur auf der nordwestlichen Seite möglich, wo das Ufer vorne an der Mündung nicht verbaut ist. Die Goldacher Seite ist bis zum Spitz hart verbaut. Beim Vergleich der beiden Orthofotos von 2004 und 2008 (siehe unten) ist die Entwicklung des Deltas über die letzten paar Jahre zu sehen: Das Delta verschiebt sich langsam in Richtung See. Auf der Horner Seite kann sich der bestehende Silberweiden-Auenwald langsam ausdehnen.

Orthofotos Goldachdelta 2004 (links) und 2008

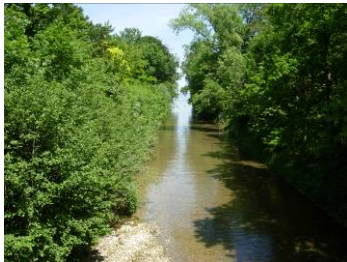
Goldach im Unterlauf nach der Sanierung 2008

Blick Richtung Mündung
