Machbarkeitsstudie Auenwälder Bodensee, Teil Goldach und Steinach

Bericht

November 2009

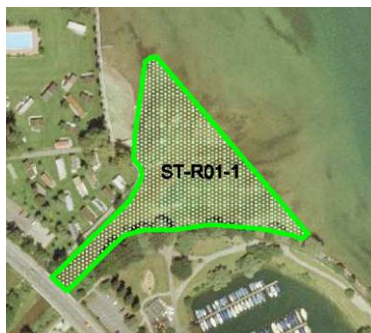
Massnahmen Steinach

ST-R01 1: Renaturierungspotenzial auf Schuttfächer, eigendynamische Entwicklung zulassen

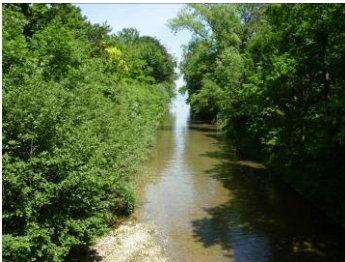
Goldach im Unterlauf nach der Sanierung 2008

Blick Richtung Mündung
